Schritt für Schritt erklärt

Minimalinvasive Restauration von größeren Schneidekantenfrakturen

Dr. Jörg Weiler // Köln

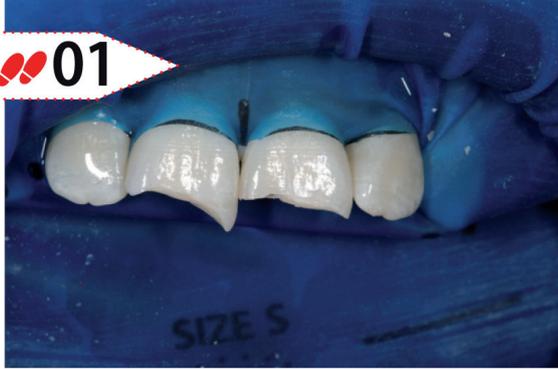
1 // Ausgangssituation.

Der vorliegende Fall zeigt multiple Schneidekantenfrakturen nach dem Zusammenstoß mit einer Glastür an bis zu diesem Zeitpunkt naturgesunden Zähnen.

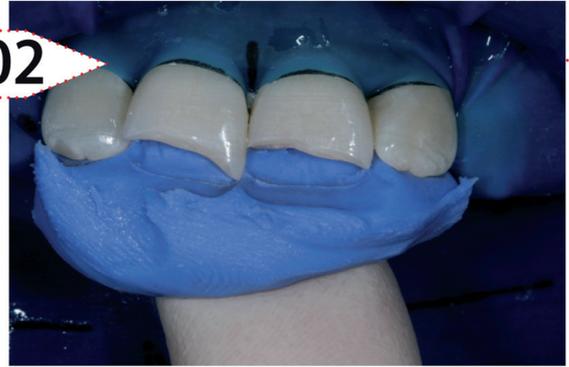
2 // Anprobe des Silikonschlüssels.

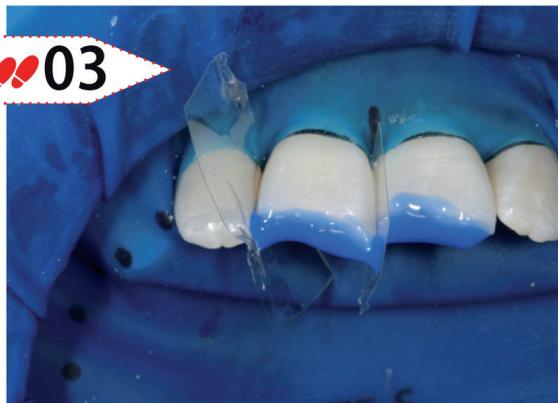
3 // Konditionierung mit Phosphorsäure (UltraEtch, Ultradent) und Adhäsiv (Peak Universal, Ultradent).

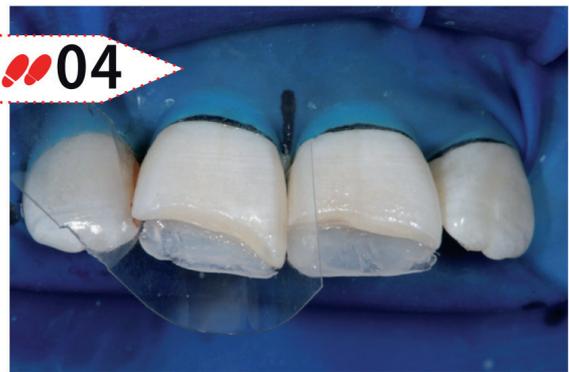
4 // Palatinale Wand aus HRI-Schmelzmasse.

- Die Vorgehensweise bei der Verarbeitung dieses Komposites ist, wie in dem klinischen Fall gezeigt, in der Regel eine Schichtung von palatinal nach vestibulär. Beginnend mit der Schmelzmasse zum Ersatz der palatinalen und approximalen Schmelzschicht, gefolgt von den Dentinmassen.
- Die Dentinmassen werden, beginnend mit der dunkelsten, übereinander geschichtet.
- Hierbei werden die zuerst verarbeiteten Massen mit der darauf folgenden vollständig überschichtet. Wichtig ist hierbei, dass jeder Dentinkern die Form des zu restaurierenden Defektes hat, da sonst in den peripheren Anteilen der Restauration die Farbsättigung oft zu stark abfällt.
- Nach der letzten Dentinschicht kann je nach Situation eine Charakterisierung mit transparenten, bernsteinfarbenen oder weißen Massen vorgenommen werden.

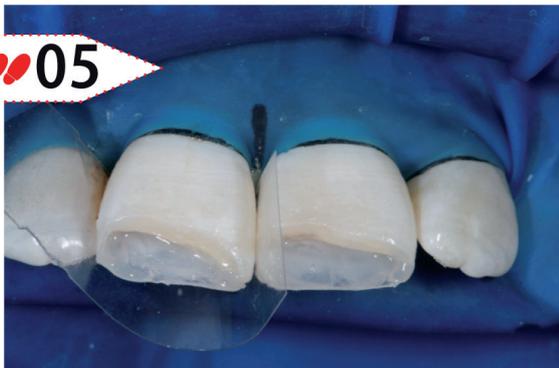
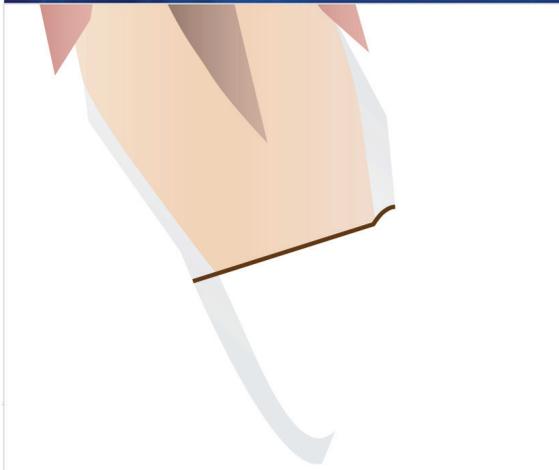
05

5// Aproximale Wände aus HRI-Schmelzmasse.

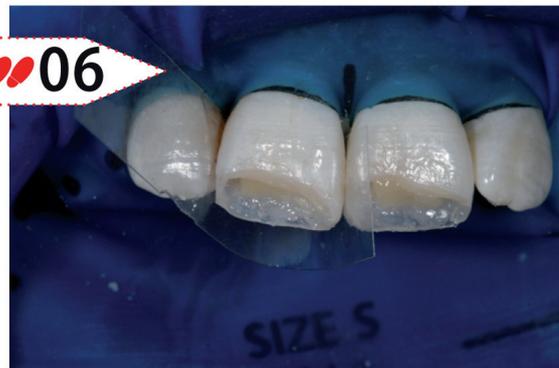
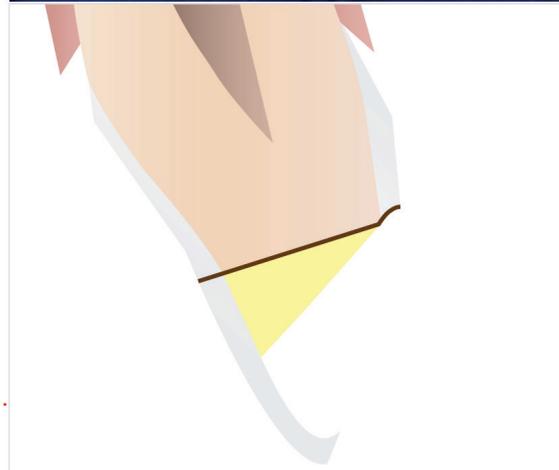
06

6 // Erster Dentinkern aus UD3-Dentinmasse.

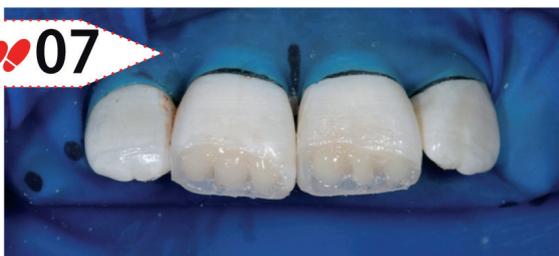
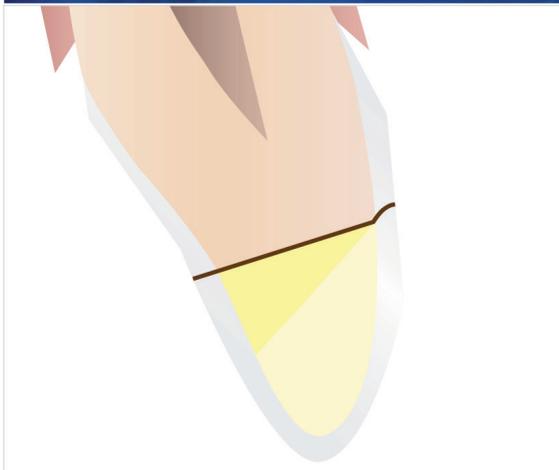
07

7 // Zweiter Dentinkern aus UD2-Dentinmasse.

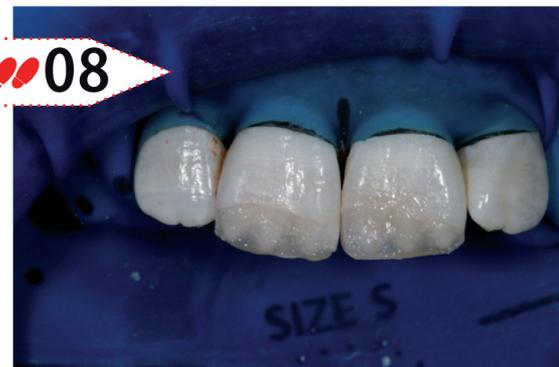
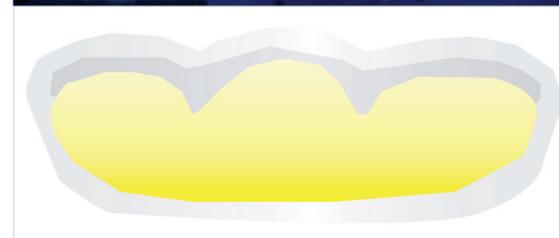
08

8 // Eingelegte Transparenzen aus OBN.

Bei Bedarf können durch Charakterisierungsmaterialien auch bläulich-gelblich-rötliche Transparenzen im Sinne von Mamelons oder weißliche Details im Sinne von Kalkflecken eingelegt werden.

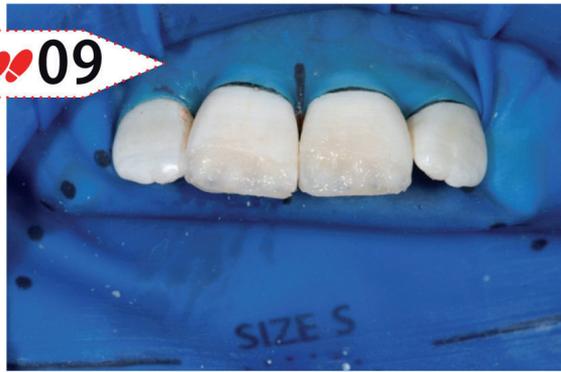
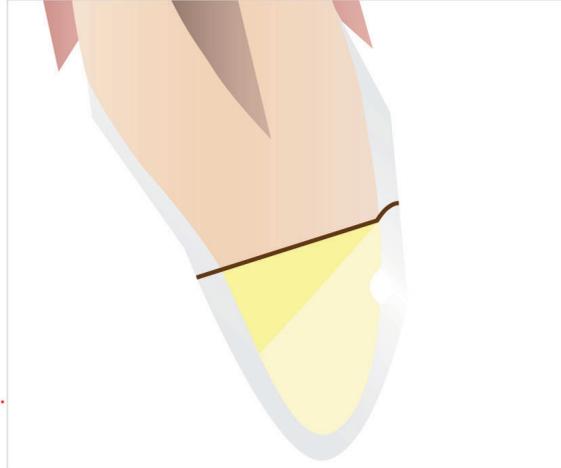
9 // Charakterisierungen mit IWS
(Intensiv Enamel White Spot).

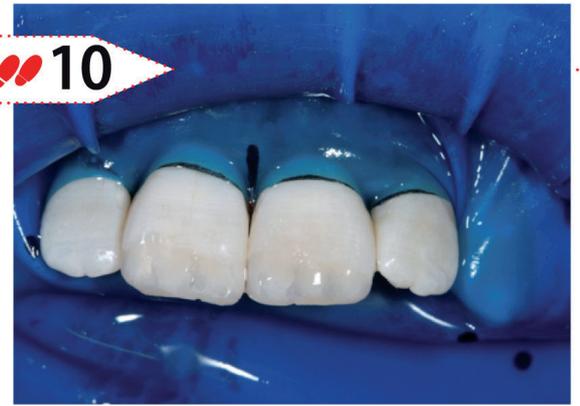
10 // Vestibuläre Schmelzschicht mit
HRI-Schmelzmasse.

- Die letzte Schicht wird dann wieder mit der Schmelzschicht ausgeführt um die Restauration zu komplettieren.

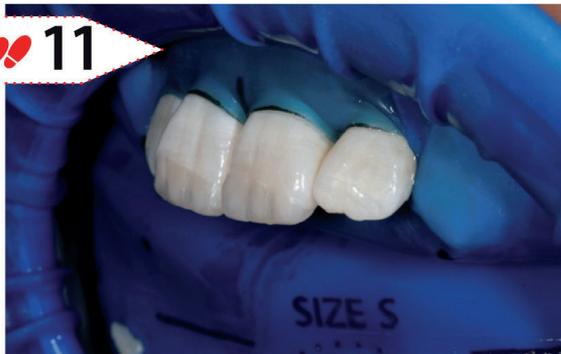
11 // Fertige Restauration nach Politur.

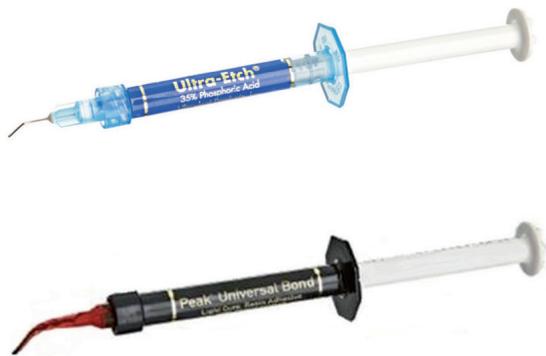
1 // Phosphorsäure (UltraEtch, Ultradent; oben) und Adhäsiv (Peak Universal, Ultradent).

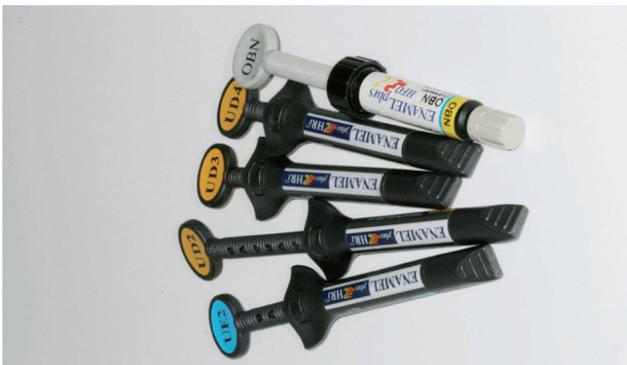
2 // Material mit schmelzidentischem Lichtbrechungsindex ist in unterschiedlichen Farbnuancen erhältlich.

Material mit schmelzidentischem Lichtbrechungsindex kann sowohl für Restaurationen im direkten als auch indirekten Verfahren verwendet werden. Es ist in unterschiedlichen, altersgemäßen Farbnuancen erhältlich:

→ UE1: Nahezu klar mit einem leichten Touch in wärmere, amberfarbene Farbtöne für ältere Patienten;

- UE2: Klar-neutrale mit leicht bläulich-weißem Einschlag für erwachsene Patienten; und
- UE3: Farbneutral mit deutlich weißer Tendenz für jugendliche/junge Patienten.

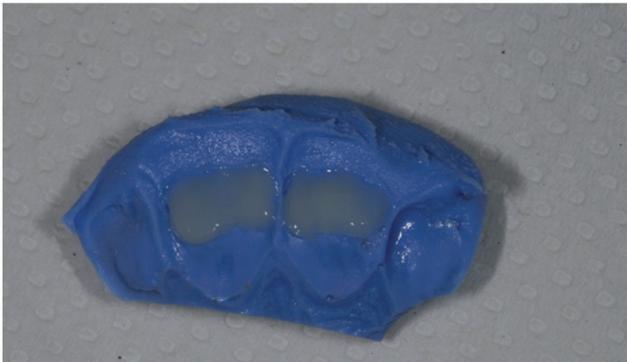
3 // Silikonschlüssel aus Bissmaterial (Hard Bite, R-Dental) mit HRI-Schmelz – noch nicht polymerisiert.

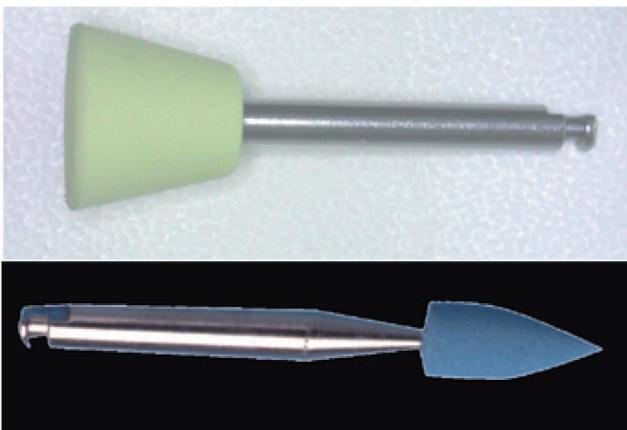
4 // Vorpolitur mit Shiny-Polierer (Micerium) oder Jiffy-Polisher gelb, (Ultradent Products) bzw. vergleichbarer von Hawe Neos.

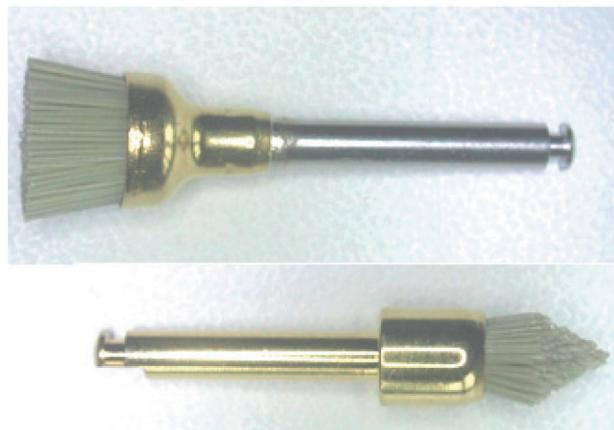
5 // Hochglanzpolitur mit Hawe Neos Occlubrush ggf. mit Polierpaste. ▶

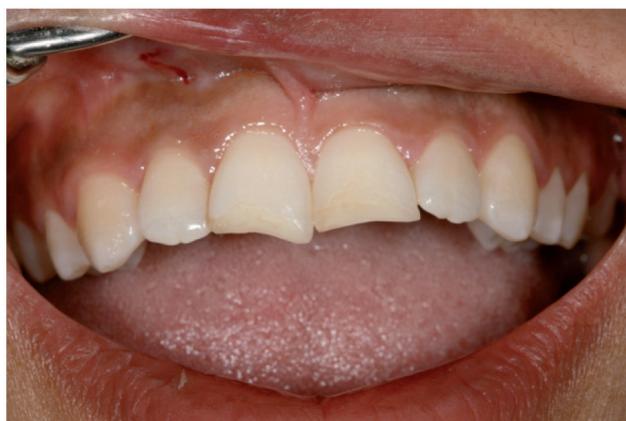
Multiple Schneidekantenfraktur einer 28-jährigen Patientin nach Zusammenstoß mit einer Glastür.

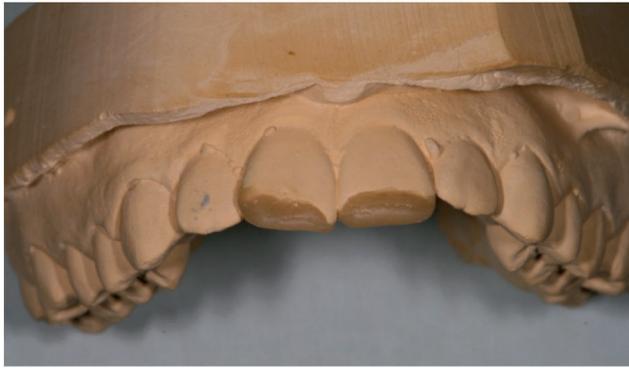
6 // Wax-up zur Herstellung des Silikonschlüssels.

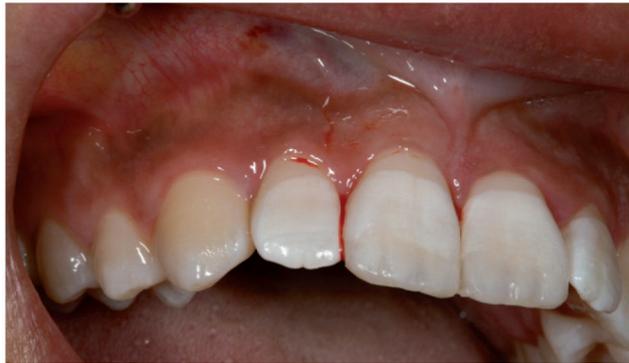
7 // Nachher (direkt nach der Abnahme des Kofferdamm).
